# STUDENICA MONASTERY – 700 YEARS OF THE KING'S CHURCH

# СТУДЕНИЧКА ЗДАЊА КРАЉА МИЛУТИНА

МАРКО ПОПОВИЋ

## KING MILUTIN'S BUILDINGS IN STUDENICA

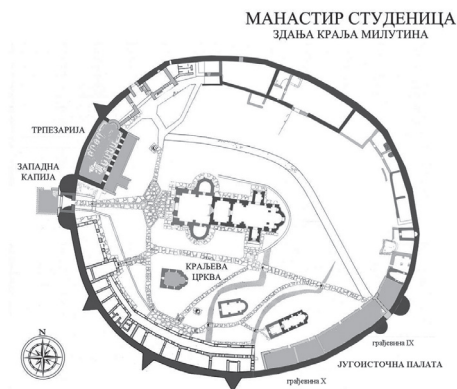
Сл. 1. Манастир Студеница у првој половини 14. века – ситуациони план

другу деценију 14. века, подигнуте су Краљева црква – мали храм посвећен Светим Јоакиму и Ани, и пространа Југоисточна палата делом на простору некадашње Источне манастирске капије. Осим тих новоподигнутих здања, обновљена је и дограђена стара манастирска трпезарија, а истом раздобљу хронолошки би одговарало и подизање улазног анекса испред главне Западне капије (сл. 1).

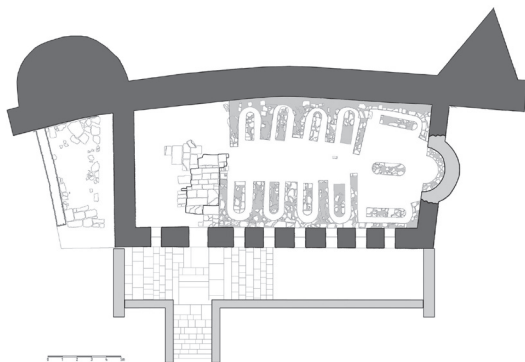
Сл. 2. Манастирска трпезарија – основа са етапама грађења

Посматран у целини, основни корпус Трпезарије настао је у току прве етапе грађења манастира, истовремено са подизањем обимног бедема, тачније, у последњој деценији 12. или на самом почетку 13. века. У то време, у оквиру северног зида, највероватније, није постојала апсида већ само полукружна ниша. У наредној етапи, која је уследила готово читаво столеће касније, студеничка трпезарија је темељно обновљена, да би добила знатно репрезентативнији изглед. Као што је већ истакнуто, приликом првих радова на откривању првобитне Трпезарије, испред њене источне фасаде откопани су остаци трема, који стратиграфски и хронолошки одговарају каснијој етапи грађења (сл. 2).

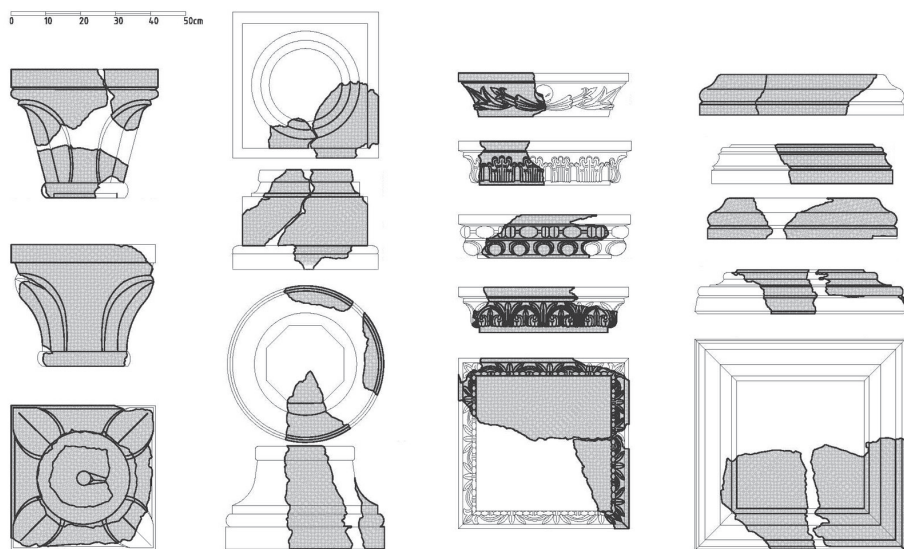
Сл. 3. Манастирска трпезарија – детаљи стубова и стубаца порушеног трема

сека. Према Ненадовићевим анализама, претпостављена је њихова висина од око 1,90 до 2,00 м. Над стубовима налазили су се капители једноставног кубичног облика с глатким листовима, који се повијају под угловима квадратне завршне плоче.<sup>12</sup> На основу њихових димензија као и стилских одлика, може да се закључи да поменути фрагменти стубова, база и капитела представљају делове исте целине.

Од стубаца трема откривено је више мермерних уломака, база и плоча са завршним венцем. Међу овим налазима, било је могуће препознати седам база стубаца клесаних у виду квадратних мермерних плоча, на којима су стајали зидани ступци квадратног пресека, завршени такође монолитним мермерним плочама, са странама клесаним у виду профилисаног венца. Међу откривеним уломцима издвојене су четири плоче, које су према димензијама одговарале овим ступцима. Једнаких су дебљина, од 12 цм, али им се клесани украс на венцу разликује (сл. 3). На две боље очуване плоче, испод двоструког абакуса, налази се кима са акантусом у различитим обрадама. Овај мотив, у готово једнакој стилизацији, јавља се на порталу и бифорама западне фасаде Богородичине цркве. На једном фрагменту, испод абакуса је кима са разлисталом врежом акантуса. Посебно занимљив је четврти фрагмент, са јајастом кимом и низом астрагала, по својој стилизацији веома близак античким узорима. На јајастом орнаменту уочени су и трагови тамноплаве боје. Целини мермерне пластике са порушеног трема одговарају и два лука исклесана у правоугаоним мермерним плочама, једнаких димензија. На горњој површини постоје трагови металних можданика заливених оловом, помоћу којих су биле спојене. На основу облика ових плоча, могло се закључити да су једном страном биле међусобно повезане и ослоњене на капител стуба, док су се са супротних страна највероватније везивале са конструкцијом зиданих стубаца.

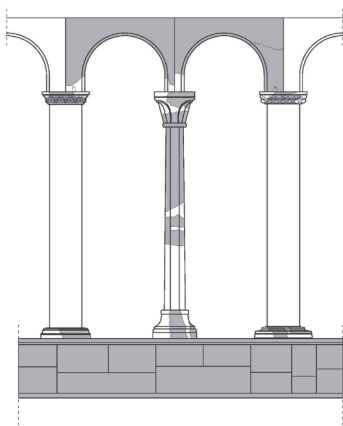
Сл. 4. Манастирска трпезарија – детаљ  
колонаде трема, графичка реконструкција

стилобатом, који је могао јасно да се дефинише, налазила се колонада сачињена од стубова и стубаца (сл. 4). Мермерна пластика трема, о којој је било речи, представља јединствену стилску целину, која би се оквирно могла датовати у прве деценије 14. века. На то указује појава високих база, једноставних призматичних капитела, као и профилација стабла стубова. Ова пластика има аналогije како на подручју Приморја, тако и територијално ближе градитељству у области Централног Балкана и грчких земаља.<sup>16</sup> У том смислу, најближу паралелу представљају стубови пећке спољне припрате, грађене у време архиепископа Данила II.<sup>17</sup> Слични стубови су се, изгледа, налазили и у конструкцији трема тамошње трпезарије. Блиску аналогију представљају такође и стубови колонаде на спрату спољне припрате Свете Софије у Охриду, из 1314. године.<sup>18</sup> Истоветни елементи појављују се и у структури храмова Солуна и Арте с краја 13. и прве половине 14. века.<sup>19</sup> Када је реч о студеничким плочама са завршним венцем стубаца, може се претпоставити да су оне клесане према старијим узорима са Богородичине цркве. За клесани украс на фрагменту венца, са јајастом кимом и низом астрагала, који опонаша антички узор, за сада нам нису познате ближе аналогije. Будуће помаке у том правцу могла би да пружи расута пластика Бањске, која још увек није систематски обрађена, као и непроучена архитектура овог манастирског комплекса. То питање, као и нека друга у вези са мермерном пластиком и конструкцијом студеничког трема, остају за даља проучавања.

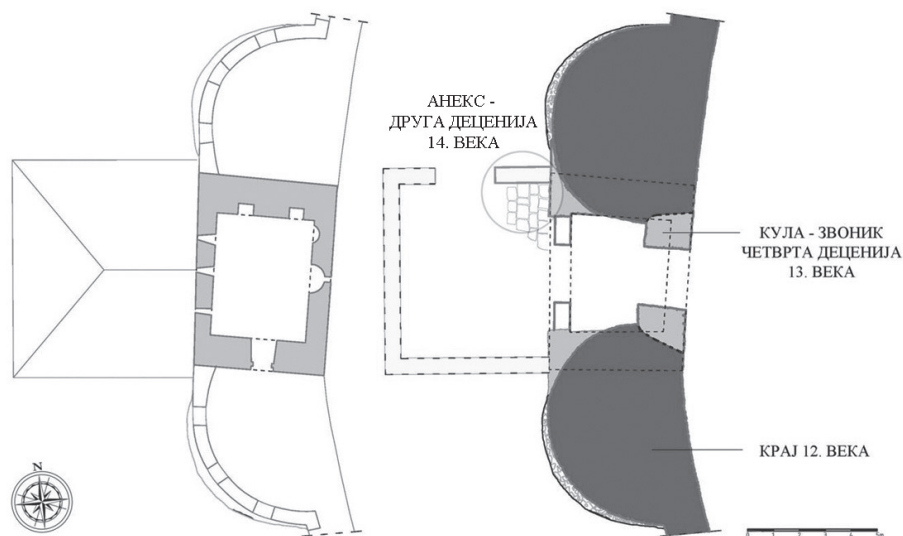
Сл. 5. Западна капија – основа са етапама грађења

Нова кула изнад Западне капије, још увек релативно добро сачувана, имала је три етаже. У нивоу прве, налазио се параклис посвећен Преображењу. Изнад њега постојао је још један параклис, за који се сматра да је био посвећен арханђелу Михаилу, док су се на последњој, трећој етажи, која није очувана у свом изворном стању, вероватно налазила звона. По положају и одликама своје архитектуре, то ново здање представљало је заправо звоник над главним улазом у манастир.<sup>22</sup> На основу начина грађења, а нарочито дебљине зидова, поуздано је утврђено да та доградња није представљала ојачавање студеничког утврђења,<sup>23</sup> већ управо супротно. Наиме, управо изградњом новог звоника, у целисти је негирана одбрамбена улога првобитних фортификација Западне капије (сл. 5).

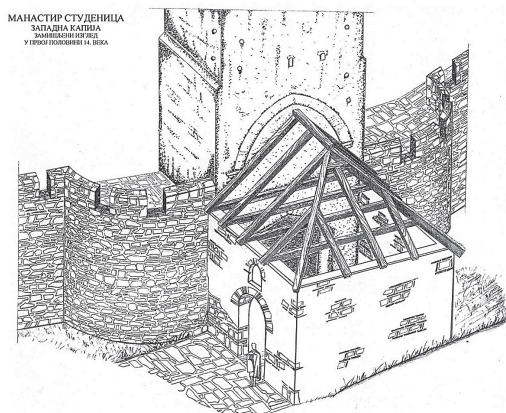
Сл. 6. Западна капија после доградње улазног анекса – замишљени изглед

у ово дограђено здање могао је да се налази само у правцу прилазног пута дуж руба падине. На тој страни, као што је већ речено, откривен је део зида очуван у дужини од 1,70 м. Свакако да се у оквиру овог зида налазио и улаз, али његови трагови нису пронађени. Уколико замислимо да је улаз био широк најмање 2,50 м, и да се налазио на средини бочне стране анекса, могао је да буде дугачак између 5 и 6 м. Отисак хоризонталне греде на фасади куле, која је била у основи крова, налази се на око 5 м изнад некадашње равни пода, што би приближно одређивало висину зидова анекса. Изнад те висине постојала је кровна конструкција, са теменом на висини од око 9 м. Дограђени анекс, судећи према наведеним димензијама, могао је да буде монументално уобличен (сл. 6).

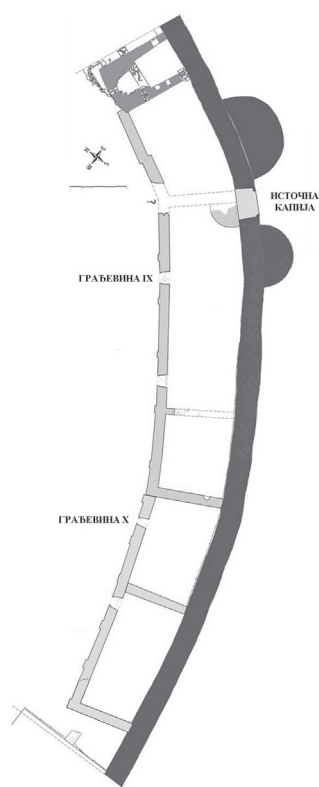
Сл. 7. Југоисточна палата  
(Грађевине IX и X) – основа

У исто време, приликом уграђивања колектора за кишну канализацију, прокопани су и порушени трагови зидова на правцу Источне капије, а делимично и остаци тог некадашњег улаза у манастир.<sup>27</sup> Након ових радова, очувани остаци грађевине која је тада означена као „Немањин конак“, конзервирани су и делимично обновљени. Без анализе археолошких налаза и увида у стратиграфију културних слојева, ово здање је датовано у прву фазу грађења манастира.<sup>28</sup> У оквиру завршне етапе систематских археолошких истраживања, на простору уз унутрашњу страну југоисточног дела манастирског обимног бедема, 2013. године извршена су ревизиона ископавања старијих слојева испод нивоа некадашњих подова, односно затечене равни терена.<sup>29</sup> Раније откривени остаци објекта означени су радним називима као Грађевина IX и Грађевина X, мада су заправо у питању остаци једног великог, монументалног здања, грађеног у две или три етапе (сл. 7).
