**ZAMAK**  
MAGLIČ CASTLE

MARKO  
POPOVIĆ

Beograd, 2012

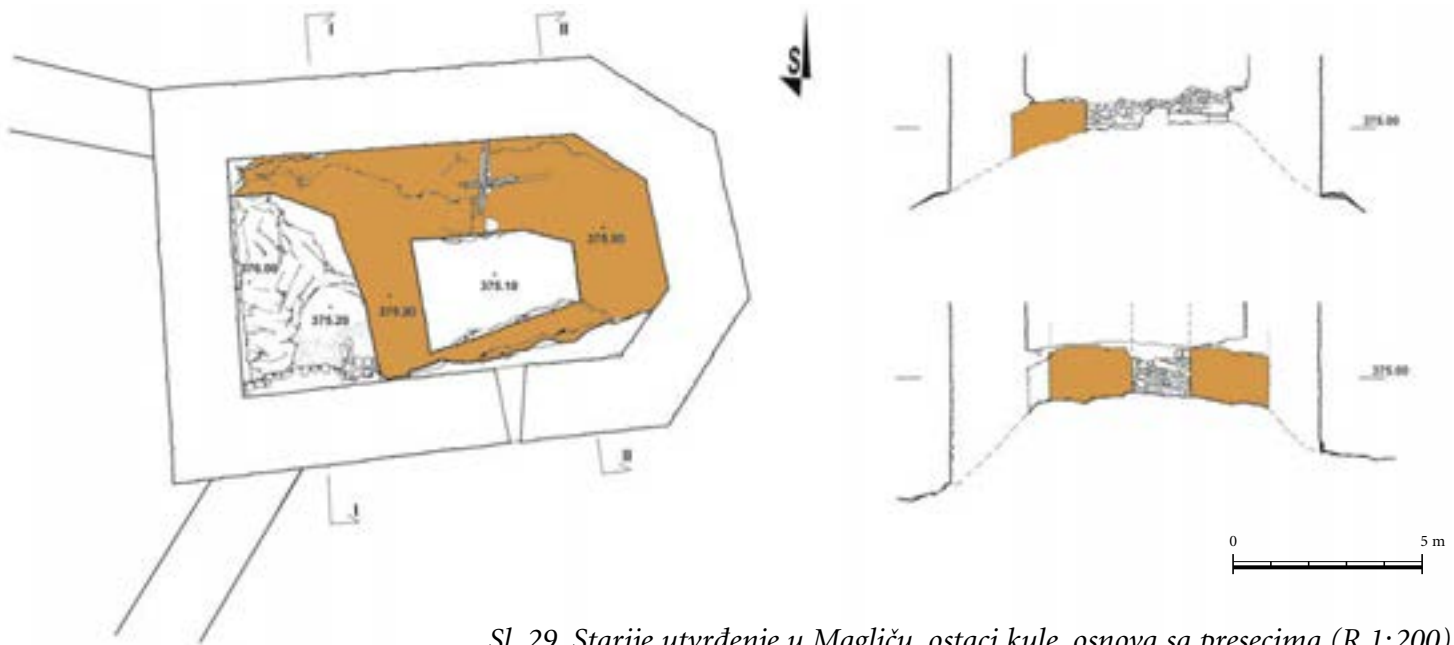
Sl. 29. Starije utvrđenje u Magliču, ostaci kule, osnova sa presecima (R 1:200)

Od starije kule polazio je bedem koji se, prateći rub grebena, pružao prema jugu. Njegova trasa otkrivena je i u celosti istražena na očuvanoj deonici u unutrašnjem prostoru Zamka, koja je gotovo paralelna sa pravcem pružanja Jugoistočnog zidnog platna Zamka. Ostaci starijeg bedema otkriveni su u dužini od oko 35 m. Pružaju se kroz kv. A/9 do A/13, zatim kv. AB/14–15 i kv. B/16. Ova fortifikaciona trasa, koja je prilikom građenja novog utvrđenja ostala u unutrašnjem prostoru Zamka, srušena je i zaravnjena do nivoa dvorišta, odnosno iznivelisanih stena (sl. 30). Stariji

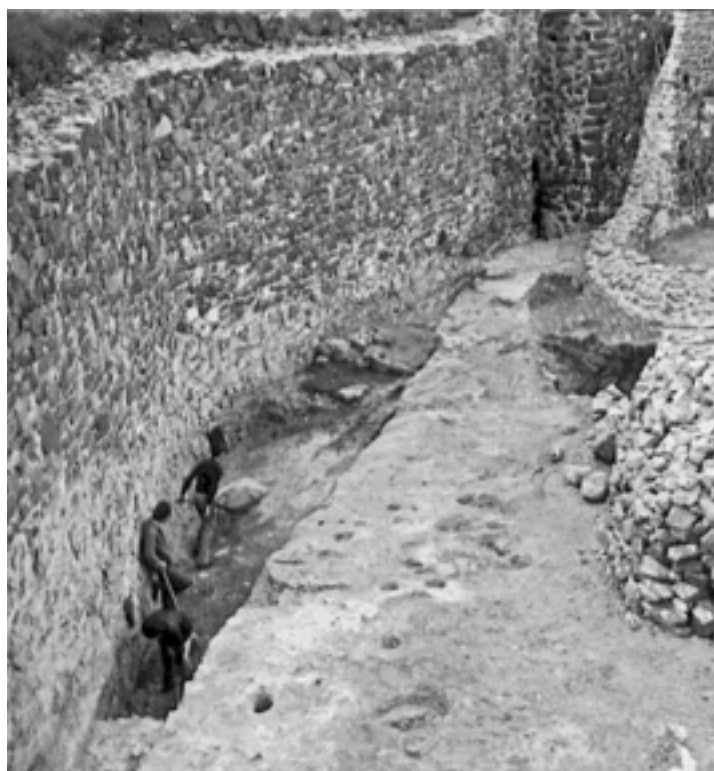
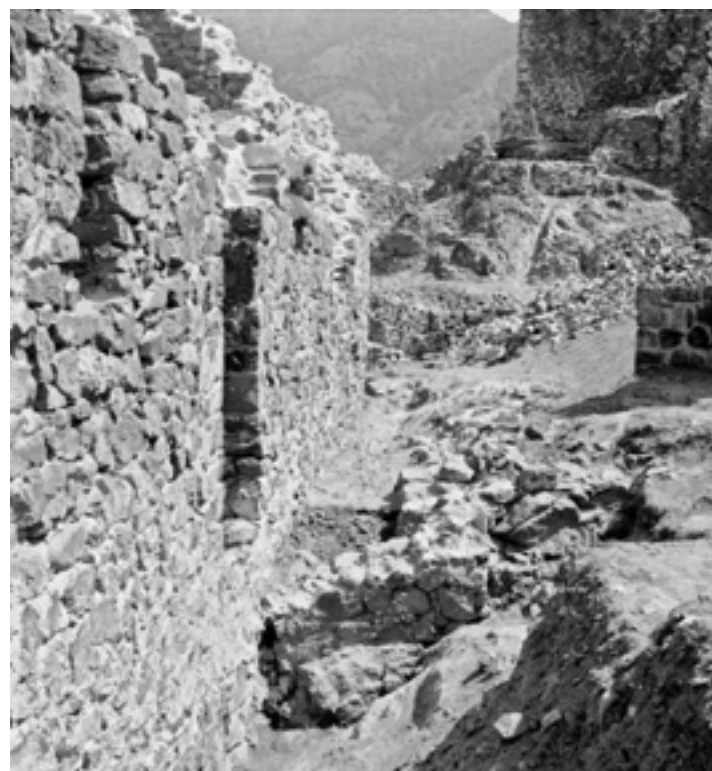
Sl. 30. Starije utvrđenje u Magliču, ostaci Jugoistočnog bedema

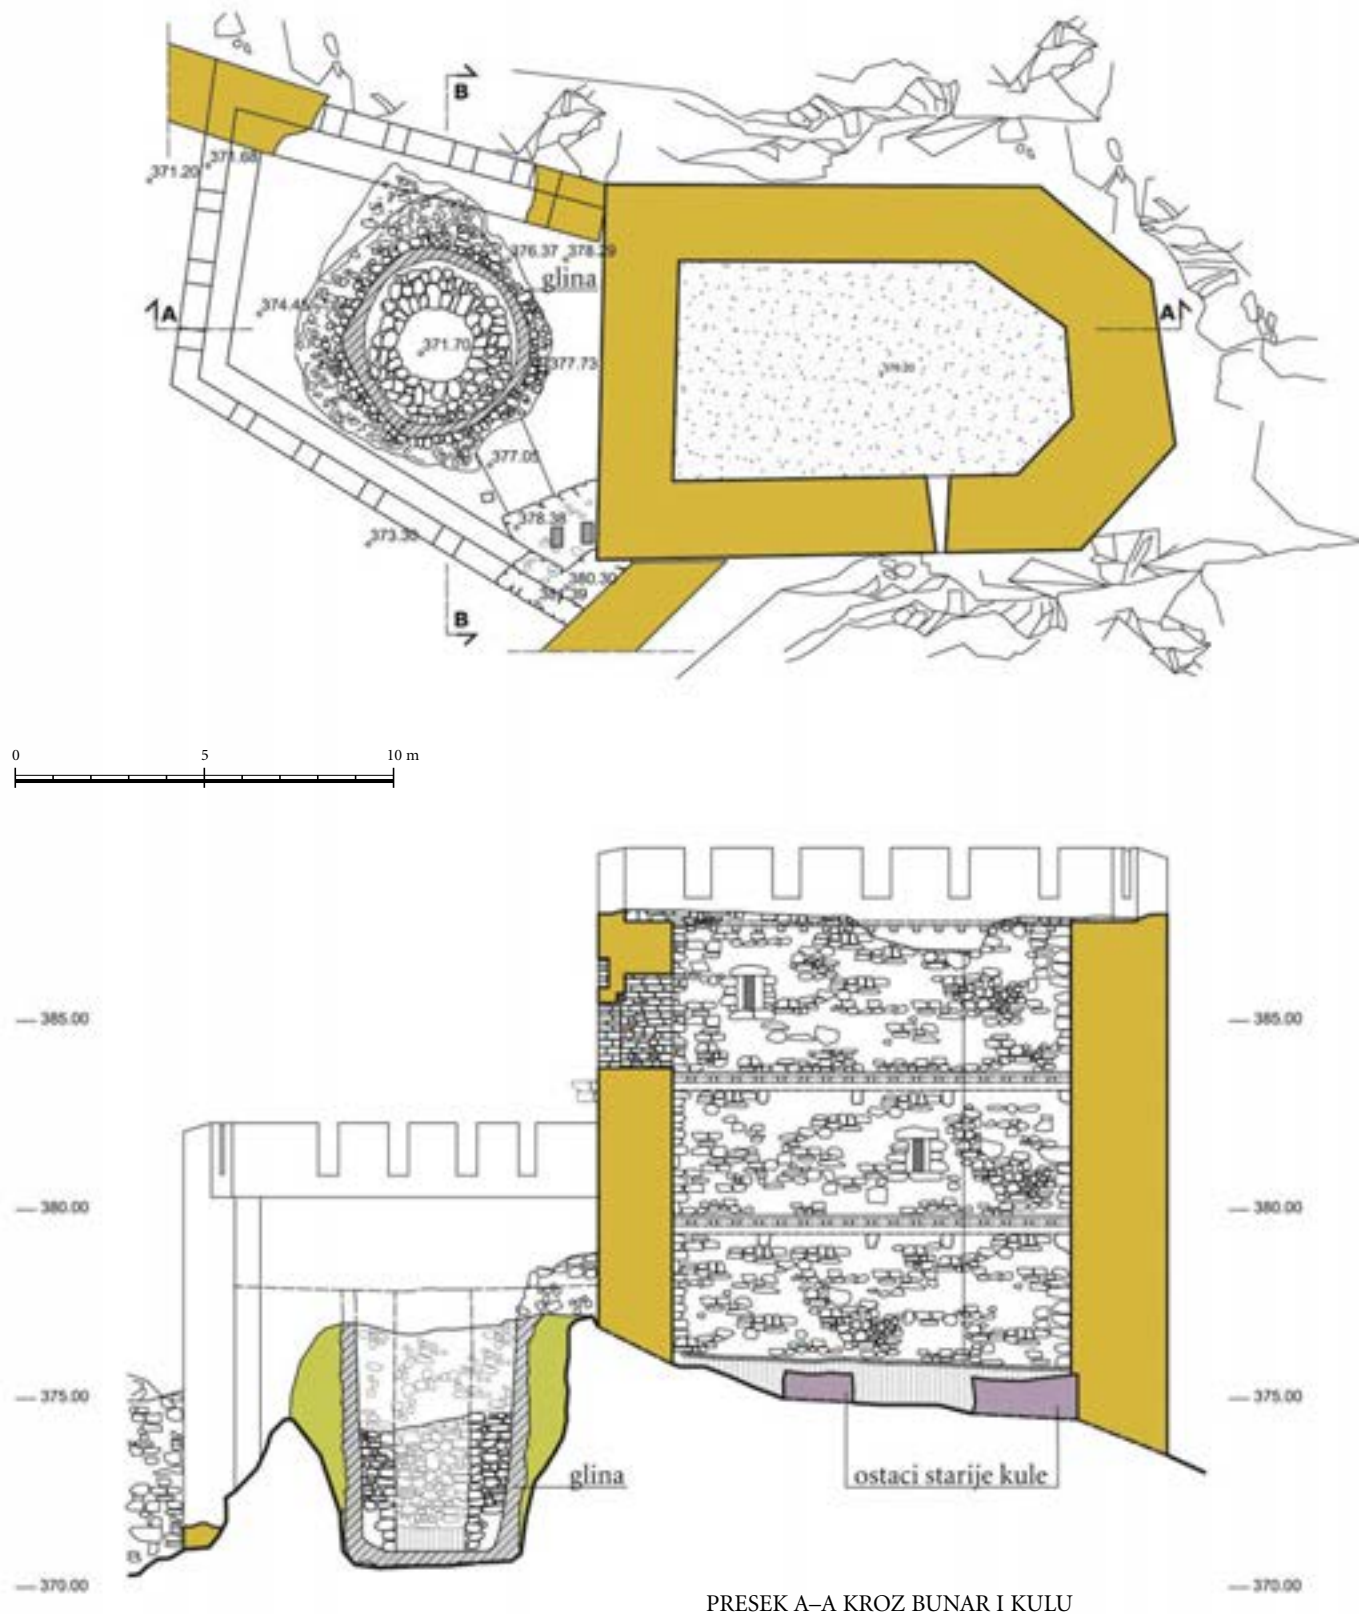
PRESEK A-A KROZ BUNAR I KULU

Sl. 38. Glavna kula, osnove i preseci (R 1:200)

U ovom uporištu poslednje odbrane nalazila se ugrađena velika cisterna za vodu. Bila je ukopana u stenoviti greben. Imala je nepravilno kružno obziđe, koje je pri vrhu imalo prečnik od oko 4,50–5,00 m a na dnu je bilo minimalno suženo na oko 4,00 m. Većim delom bila je grubo obzidana sitnijim kamenom, a u nižim zonama okvir joj je činila oklesana stena. Zidovi okvira cisterne bili su građeni samo sa jednim licem. Debljina im je veoma neujednačena, budući da je zidna masa trpanca od maltera i sitnog kamena izlivana sve do površina prokopanih stena. Na pojedinim mestima je to samo obziđe, širine 0,30–0,50 m, ali ima i delova gde se debljina ove zidne mase kreće između jednog i dva metra. Dubina cisterne, koja je najverovatnije iznosila oko 7 m, nije sasvim pouzdano utvrđena, budući da su iskopavanja vršena samo do kote 371.70, odnosno do dubine od oko 6,20 m. Sve unutrašnje površine obziđa bile su obložene slojem gline ujednačene debljine od oko 0,40 m, a mestimično i 0,50 m. U središtu cisterne nalazila se cilindrična konstrukcija filter-bunara, sa unutrašnjim prečni-

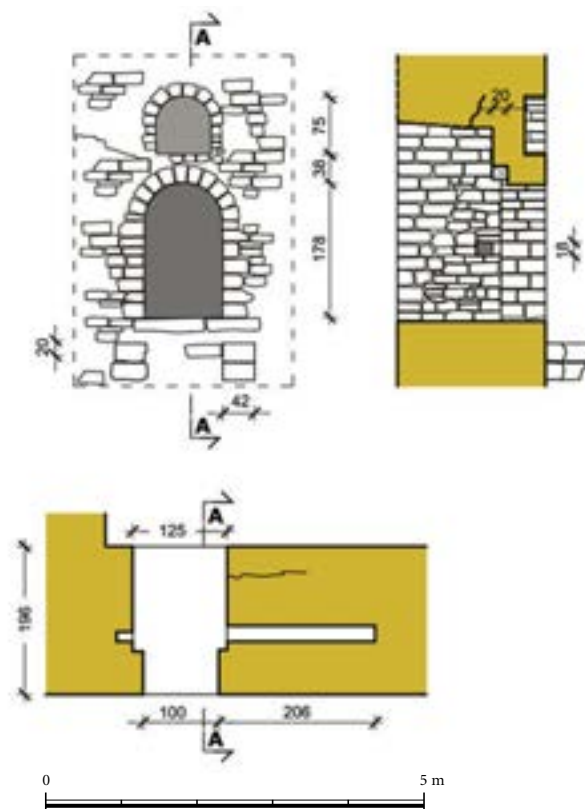
Sl. 39. Glavna kula, detalj ulaza na spratu, osnova, presek i izgled (R 1:100)

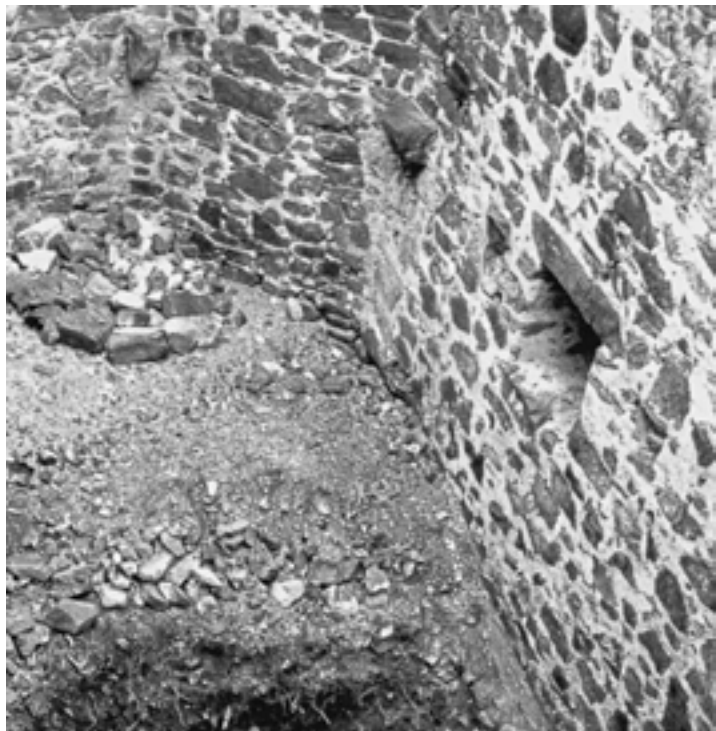
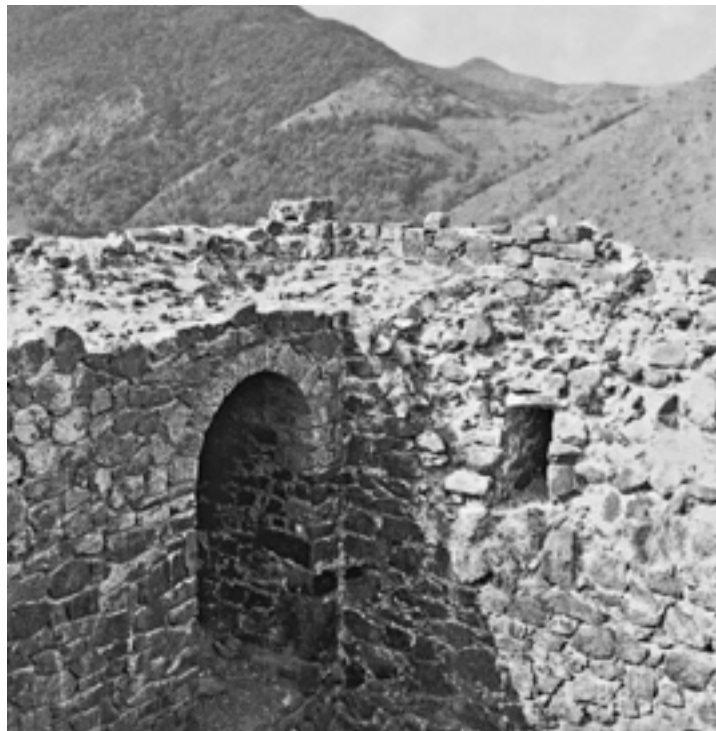
Sl. 40. Glavna kula, detalj sa konzolama u unutrašnjosti

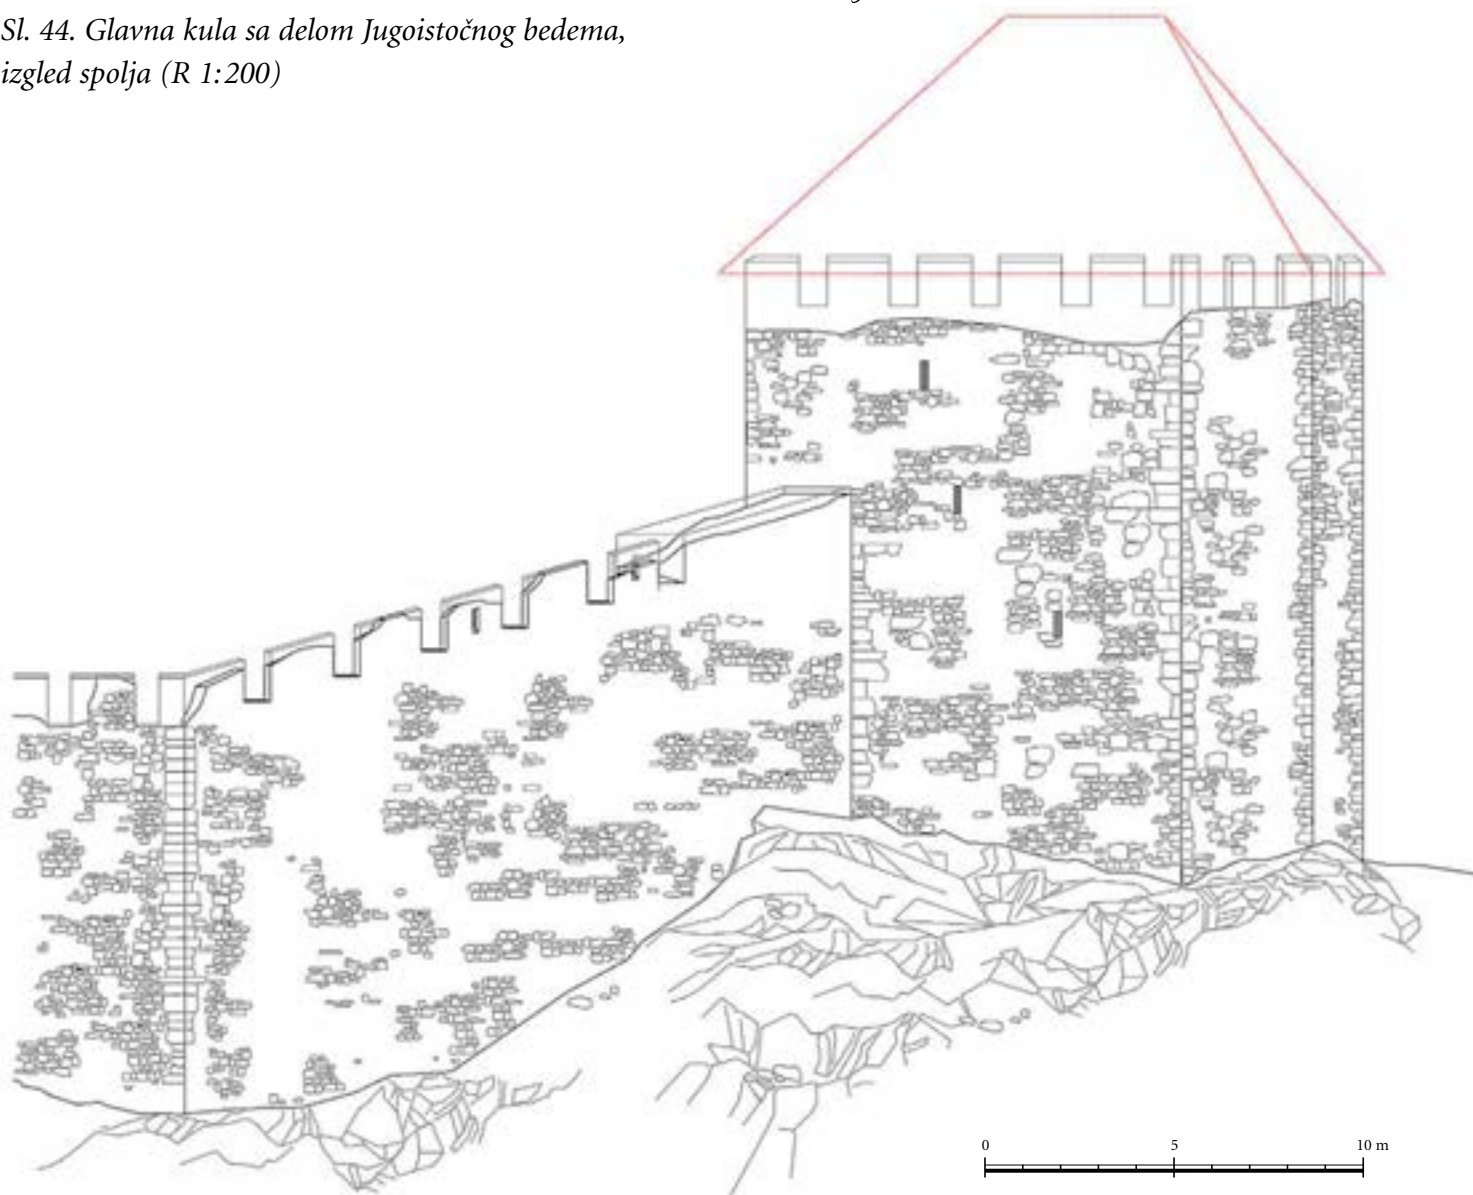
Sl. 44. Glavna kula sa delom Jugoistočnog bedema, izgled spolja (R 1:200)

dovi, debljine oko 1,90 m, koji uokviravaju unutrašnji pravougaoni prostor površine 7,20 m<sup>2</sup>. Kula je prema dvorištu Zamka imala do ravni šetne staze visinu od oko 8 m, dok je sa spoljne strane, usled pada terena, bila znatno viša – oko 13 m, odnosno 15 m uključujući i krunište sa zupcima. Unutrašnji prostor je drvenim međuspratnim konstrukcijama bio podeljen na tri etaže. Otvori, odnosno otisci greda međuspratnih konstrukcija očuvani su na bočnim zidovima kule. Na svakoj etaži bilo je po 5 ravnomerno raspoređenih greda približnih dimenzija 0,20 m x 0,20 m. Prema

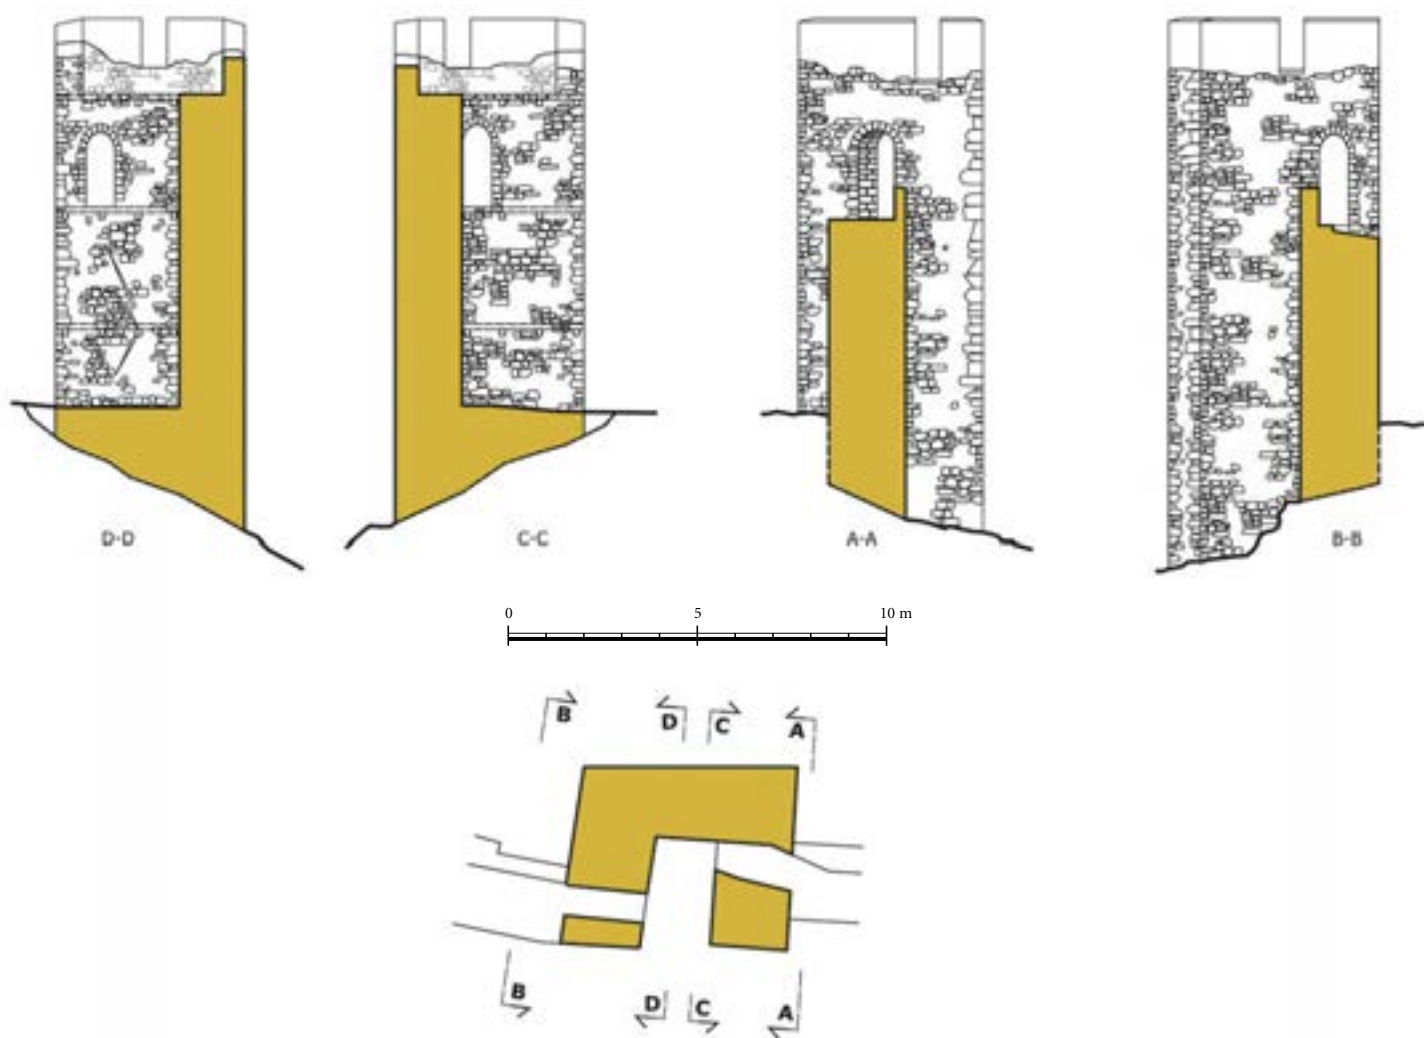
Sl. 49. Kula III, osnova i preseci sa izgledima (R 1:200)

posebna drvena konstrukcija. Gornja površina u ravni platforme, kao i kod prethodne kule, sigurno je bila zatvorena drvenim podom. Nad šetnom stazom je očuvan parapet sa ostacima zubaca, kojih je prema frontalnim stranama ka zapadu i jugu bilo po dva s jednim međuprorezom. Tu u parapetu, u ravni platforme nalaze se i dva kanala – propusta za vodu, što u okviru magličkih fortifikacija predstavlja jedinstvenu pojavu koja nije u potpunosti jasna. Mogli su prvenstveno služiti za odvođenje kišnih voda, što bi značilo da nad platformom kule nije postojala krovna konstrukcija, mada se ni neka druga funkcija ovih kanala ne bi mogla isključiti. Sa bočne strane prema kuli V u parapetu očuvan je jedan otvor od 0,60 m, koji se prati do

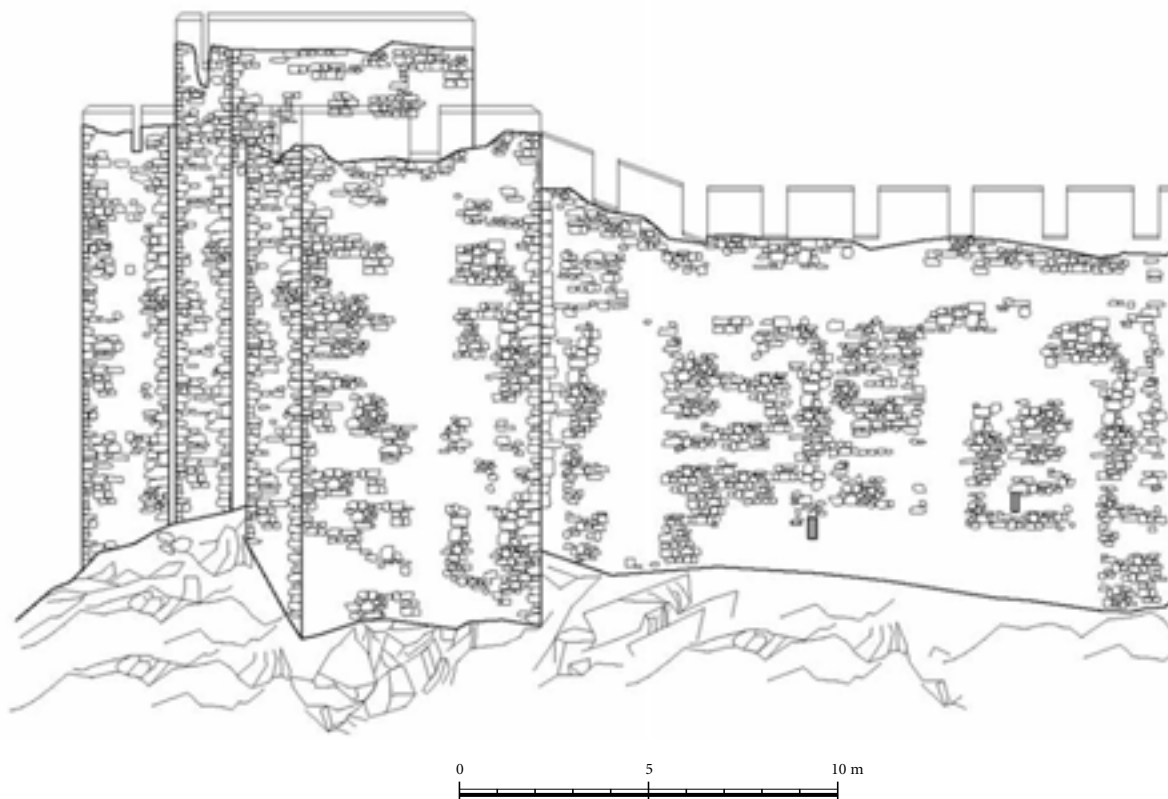
Sl. 50. Deo Jugoistočnog bedema i Južni bedem sa kulama IV, V i VI, izgled spolja (R 1:200)

Između pomenutih kula, na sredini nevelikog Južnog bedema nalazi se **kula V**, unekoliko osobene konstrukcije. Bila je visoka, uključujući i krunište sa zupcima, između 13,50 m i 15 m u odnosu na tlo ispred svog fronta. Sličnu visinu je imala i prema dvorištu Zamka, gde je u najnižem nivou to bila ravno zasečena stena nad kojom je zasnovano njeno unutrašnje lice. Dalje prema jugu nad stenama u padu, kao i kod drugih kula, građena je punozidana supstrukcija, koja se u dimenzijama osnove ne razlikuje od susednih kula (6,50 m x 5,50 m). Nad njom se dižu zidovi širine oko 1,90 m, koji u nižem delu zatvaraju unutrašnji prostor kule, površine oko 5 m<sup>2</sup>. Od ravni poda (približna kota 368.80)

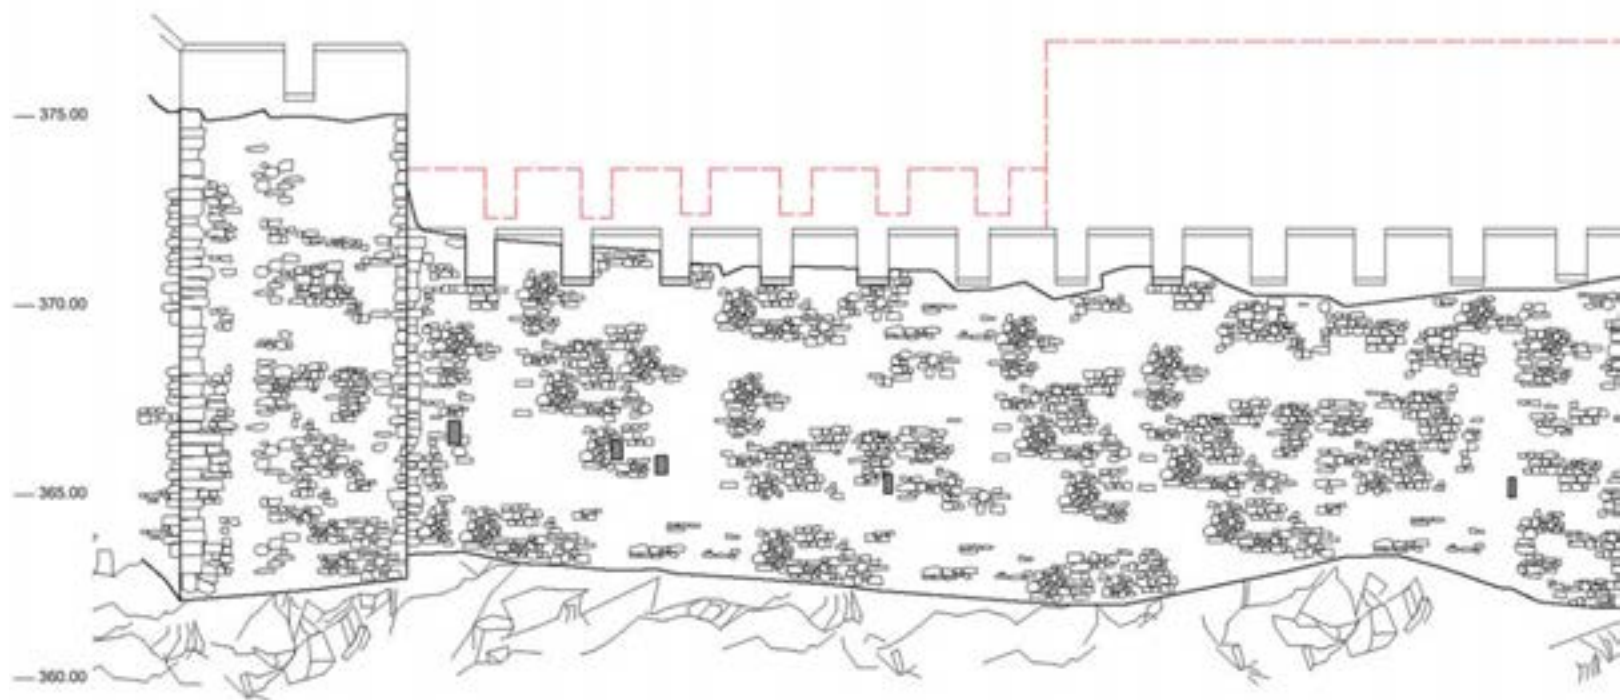
Sl. 53. Zapadni bedem sa kulama VI, VII i VIII, izgled spolja (R 1:200)

kome je već bilo reči. Istog je tipa kao i kule II–VII, gotovo kvadratne osnove sa frontom dužine 5,95 m. Dno temelja joj je na steni koja je sa unutrašnje strane, prema dvorištu Zamka, na koti 364.50, a pred frontom kule za oko 2,50 m niže. Od tog nivoa, kao i druge kule Zamka, bila je građena u punoj zidnoj masi sve do nivoa poda prizemne etaže, na koti 366.00. Iznad te ravni zidovi širine 1,90–2,00 m zatvaraju sa tri strane unutrašnji prostor površine 3,5 m<sup>2</sup>. Kula je očuvana mestimično do ravni šetne staze, a na severnoj bočnoj strani preostao je i deo parapeta. Imala je u odnosu na ravan poda visinu od oko 9 m, sa kruništem oko 11 m. Gledano sa spoljne strane, visina joj je prelazila 14 m. Unutrašnji prostor kule bio je podeljen na tri etaže. Iznad prizemlja se na 3,50 m, sudeći prema očuvanim otiscima ležišta greda međuspratne konstrukcije, nalazio pod druge etaže, koja je bila visoka oko 2,50 m. Iste visine bila je i treća etaža. Kula VIII nije imala poterne, a ni direktnu vezu sa susednim bedemima. Šetna staza Severnog bedema, na koti 373.80, naslanjala se na bočni krak kule, što je bilo u ravni

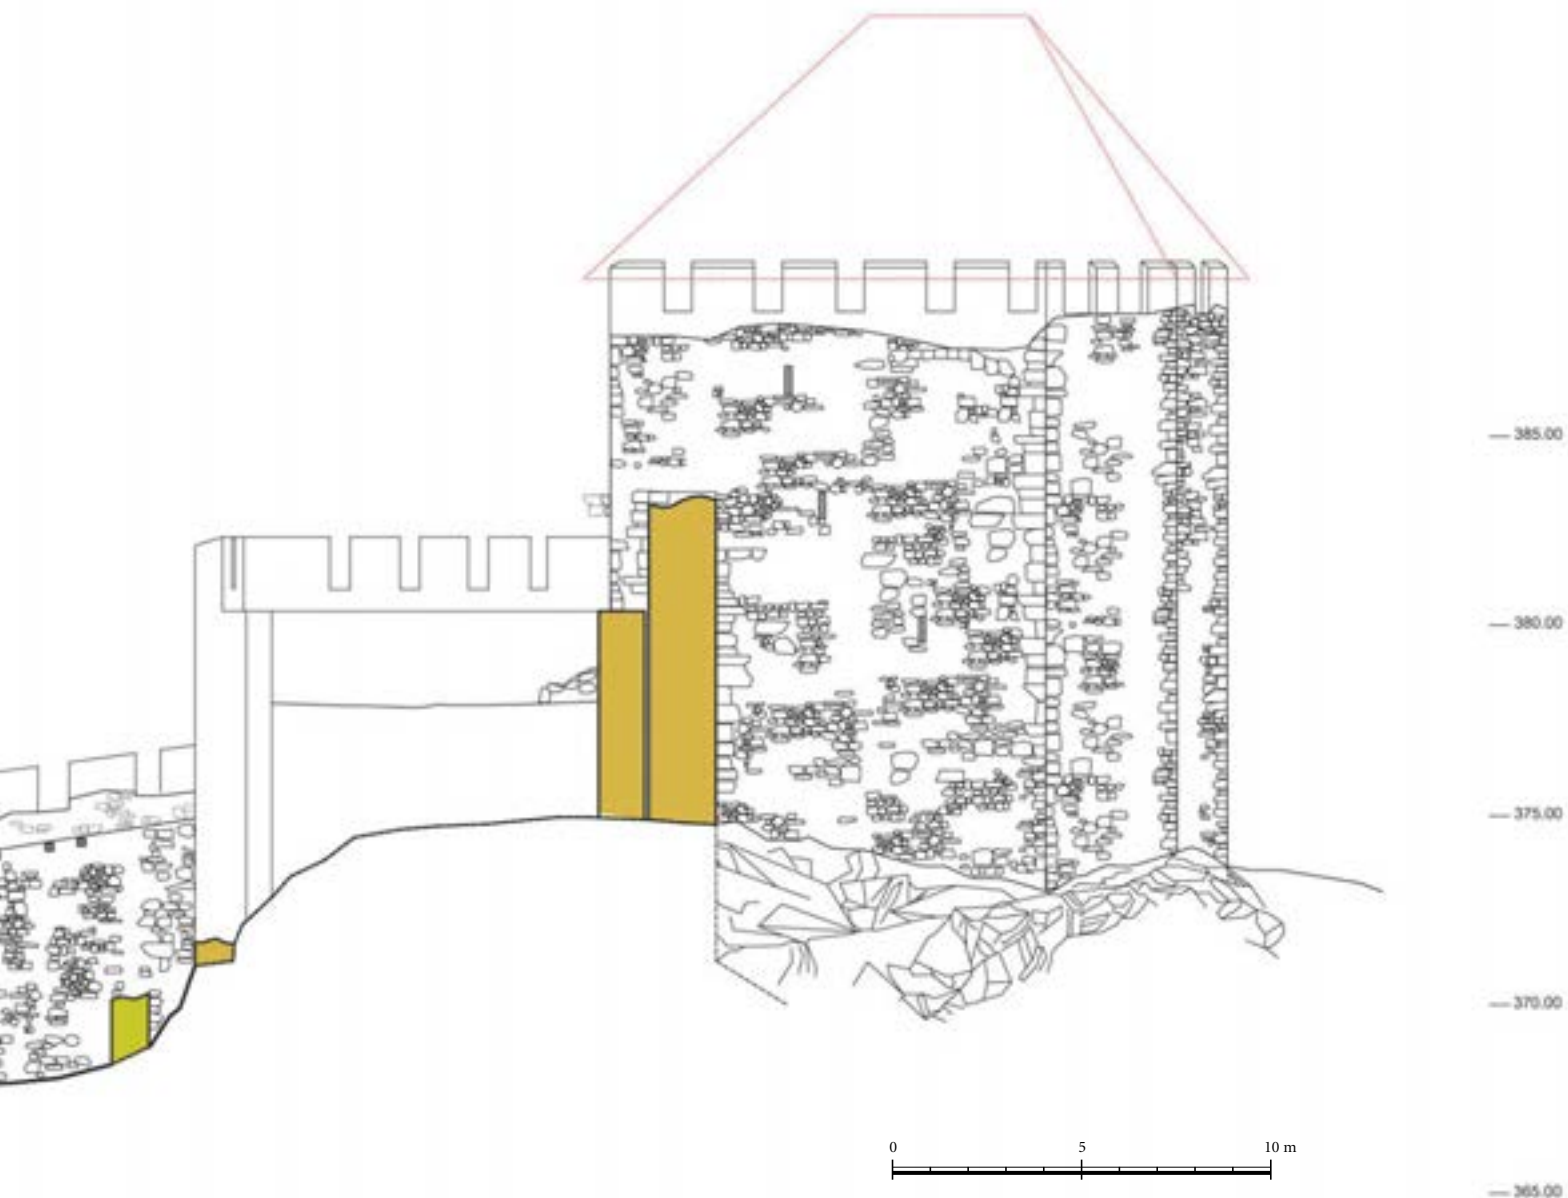
Sl. 57. Severni bedem sa Glavnom kulom i kapijom, unutrašnji izgled sa presekom kroz kulu VIII

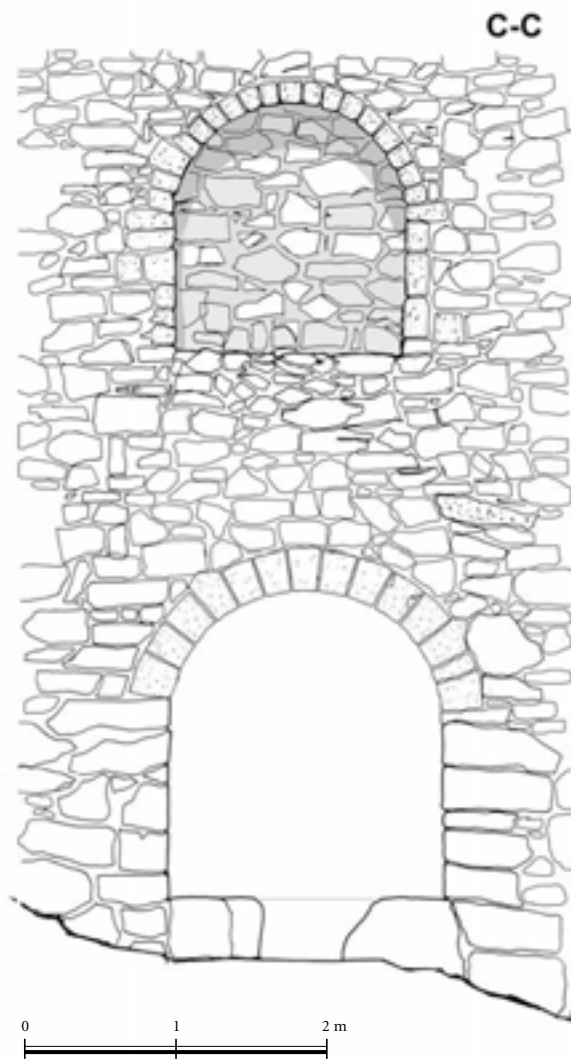
Sl. 61. Kapija Magličkog zamka, osnova, presek i izgledi (R 1:50)

**Kapija Zamka** (sl. 59–61), kao što je već rečeno, nalazi se u okviru Severnog bedema, koji je na tom mestu širok 2,14 m, što predstavlja jedinu precizno izmerenu debljinu bedemske ograde u ravni tla. Sama kapija ima između paralelnih bočnih strana širinu prolaza 2,40 m, a između dovratnika 1,80 m. Zasvedena je poluoblíčastim svodom, građenim od tesanika sige, čije je teme u odnosu na ravan praga bilo na visini od 3,55 m. U ravni sa spoljnim licem postojali su delovi portala, prema kojima je bilo moguće u celini uočiti njegov nekadašnji izgled i izvršiti kompletnu rekonstrukciju. Nad dovratnicima od grubo obrađenih blokova serpentina nalazio se luk od tesanika sige. Prag iste širine kao i dovratnici (oko 0,30 m), sačuvan u frag-

mentima, bio je rađen od monolitnog kamenog bloka čija je visina prema spoljnom terenu iznosila preko 0,40 m. U odnosu na ravan prolaza portal je bio visok oko 2 m. Sa unutrašnje strane praga ostali su očuvani otisci masivne drvene grede, dimenzija 0,35 m x 0,30 m, koja je u odnosu na prag bila niža za oko 5 cm. Ovoj gredi je i po položaju i po sličnim dimenzijama odgovarala nadvratna greda na visini od oko 2,10 m. Obe su, bez sumnje, služile kao oslonac vertikalnih osovina vratnica. U istočnoj bočnoj strani prolaza kapije, na jednoj trećini visine očuvan je četvrtasti kanal za gredu-mandal, dimenzija 0,30 m x 0,40 m, koji je zalazio u dubinu zidne mase oko 3,50 m.<sup>116</sup> Na suprotnoj, zapadnoj strani postoji nešto manji otvor u koji se ova greda uvlačila i tako je obezbeđivala zatvorene vratnice. Nivo gazišta u kapiji određuje zaravnjena stena koja je u blagom padu prema pragu.

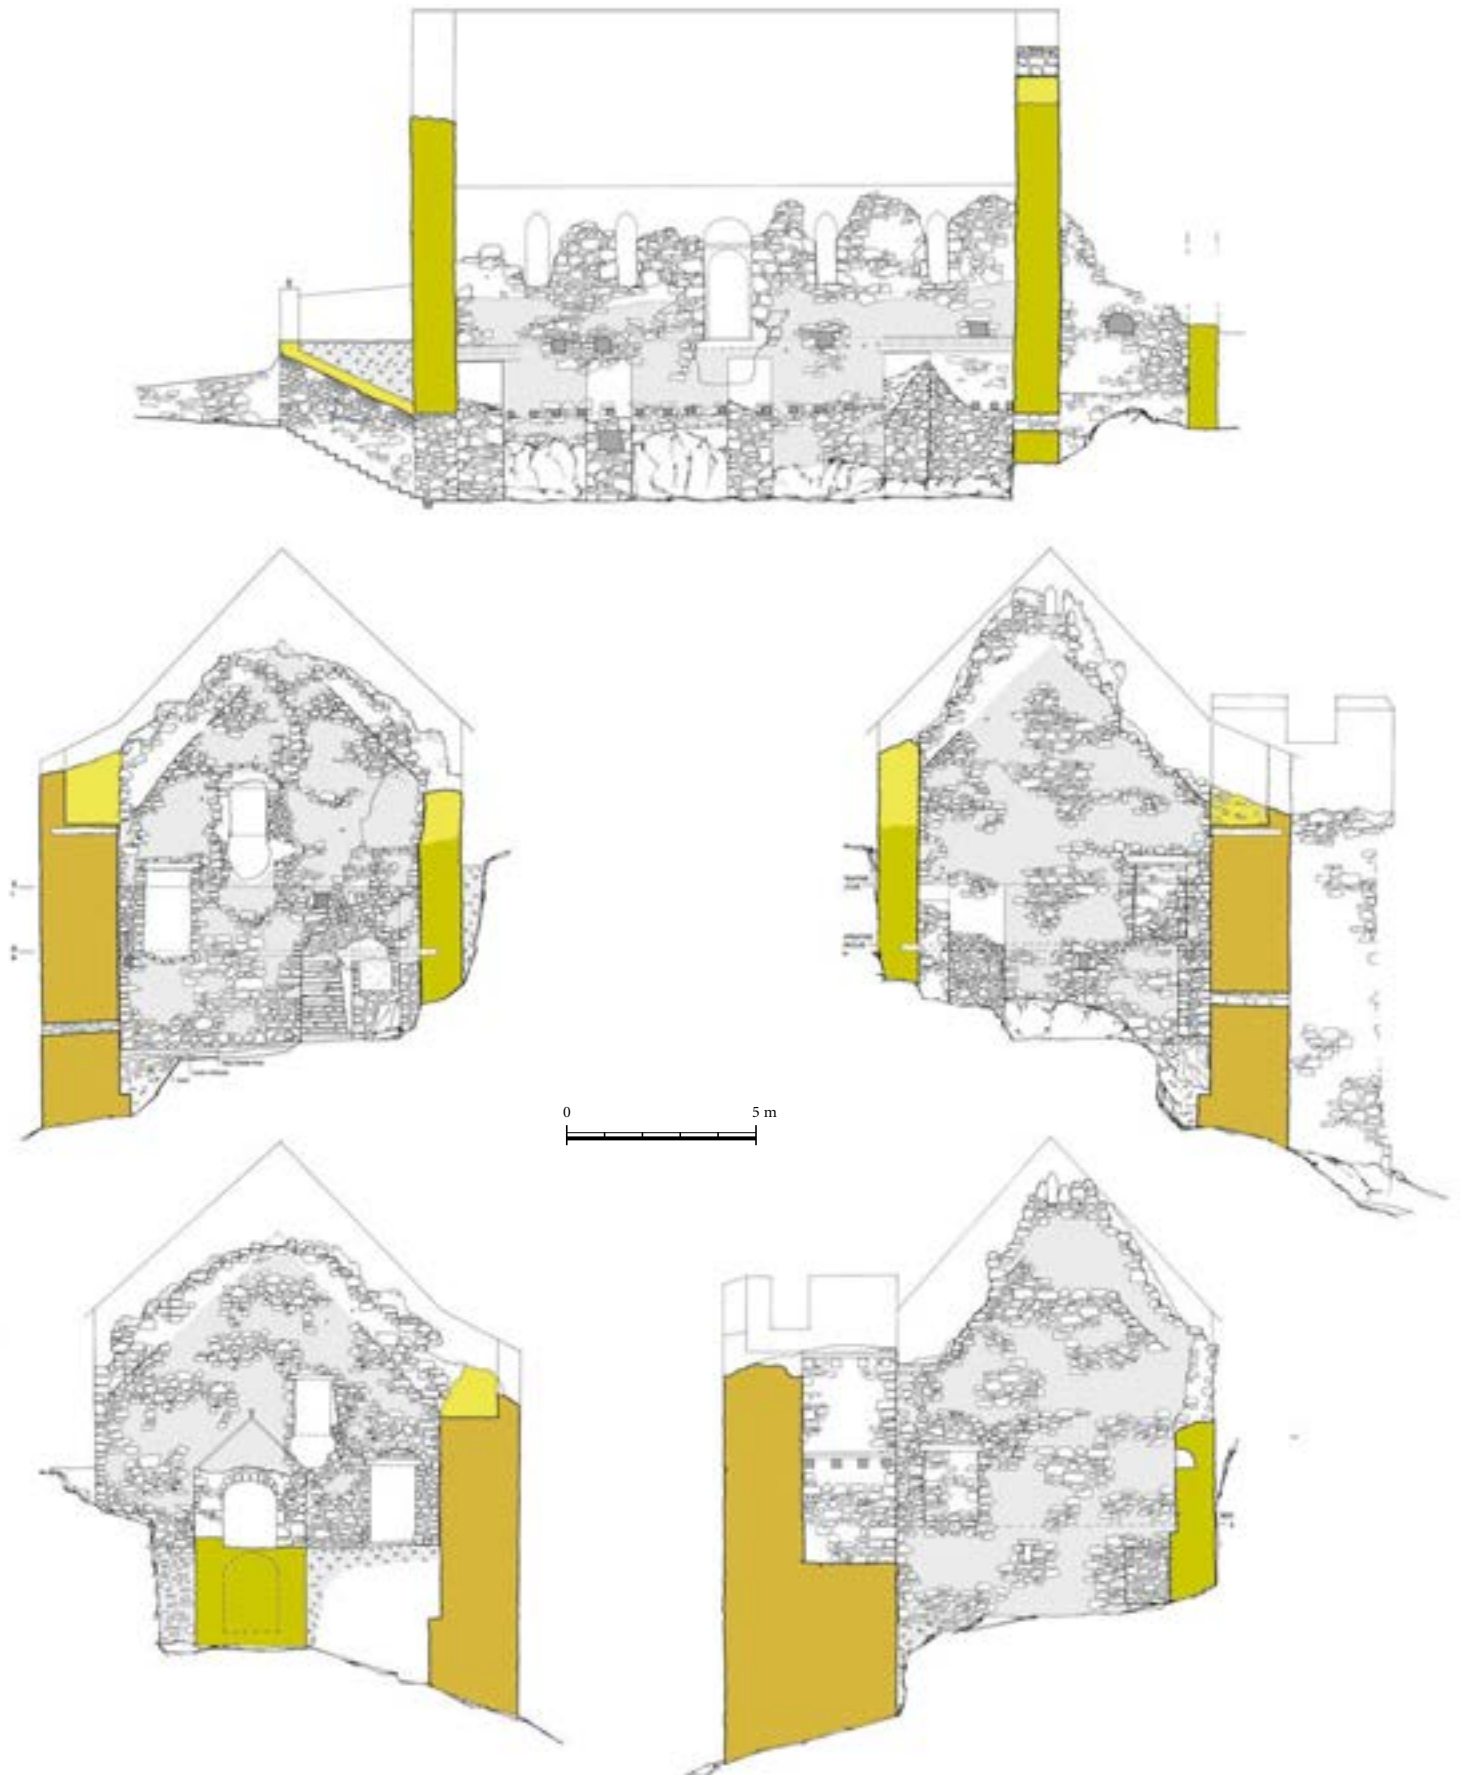
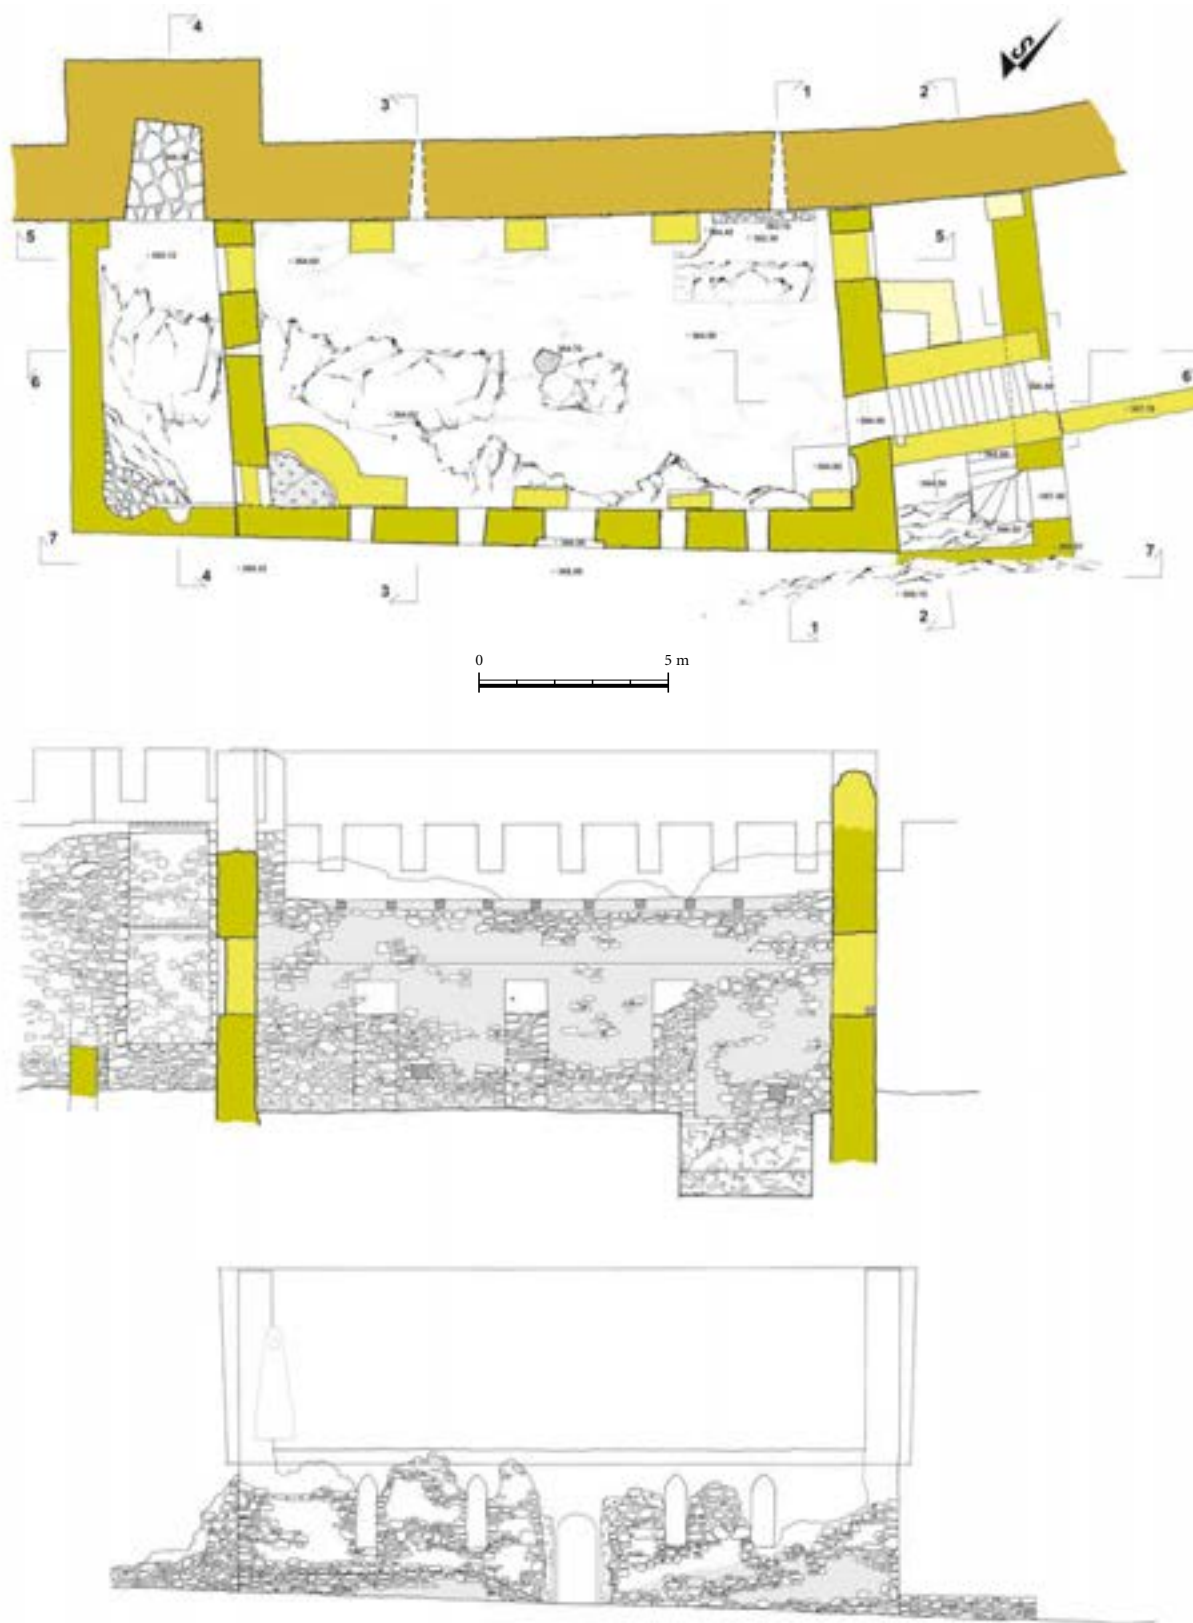
Sl. 72. Palata, osnova sa izgledima i presecima (R 1:200)

Na gornjoj etaži starije Palate postojala je samo jedna prostorija – dvorana. U nju se u ovoj starijoj fazi ulazilo iz severnog aneksa. U bočnom zidu ostala su očuvana vrata, širine 1,00 m, arhitravno završena drvenim gredicama. U odnosu na trag drvenog praga bila su visoka oko 1,75 m. Naspram tih vrata, u suprotnom bočnom zidu nalaze se slična vrata koja su vodila na gornju etažu južnog aneksa. Visina prvobitnog sprata, odnosno dvorane, približno bi se mogla odrediti na osnovu tragova u okviru bočnih zidova. Kao što je već istaknuto, ovi zidovi Palate su relativno dobro očuvani, sa ostacima trougaonih kalkana gde se jasno izdvajaju starija i mlađa faza. Nagib ravni dvoslivnog krova starije Palate može se dosta precizno odrediti. Zapadna strana krova spuštala se tačno do ravni šetne staze bedema, dok je suprotna strana, sa svojom strehom, bila na nešto manje od jednog metra iznad ravni dvorišta Zamka. To bi ukazivalo na visinu podužnih zidova – ne veću od 2,5 m. U odnosu na takvu visinu postavlja se pitanje gde su se mogli nalaziti prozori na gornjoj etaži. Prema dvorištu pretpostavljena visina ne ostavlja prostor za eventualni položaj prozora. U okviru očuvanih ostataka zida, sa te strane se nalaze samo novi ulaz i delovi prozora mlađe faze, budući da se tragovi starijeg zida prate ispod tog nivoa. U južnom zidu nema nikakvih tragova te vrste, dok u severnom bočnom

Kao što je već napred rečeno, uz središnji deo prvobitne Palate nalazila su se i dva prizidana aneksa. Između njih nije postojala konstruktivna veza, ali prema načinu građenja, kao i u funkcionalnom smislu jasno je da su sa sredi-

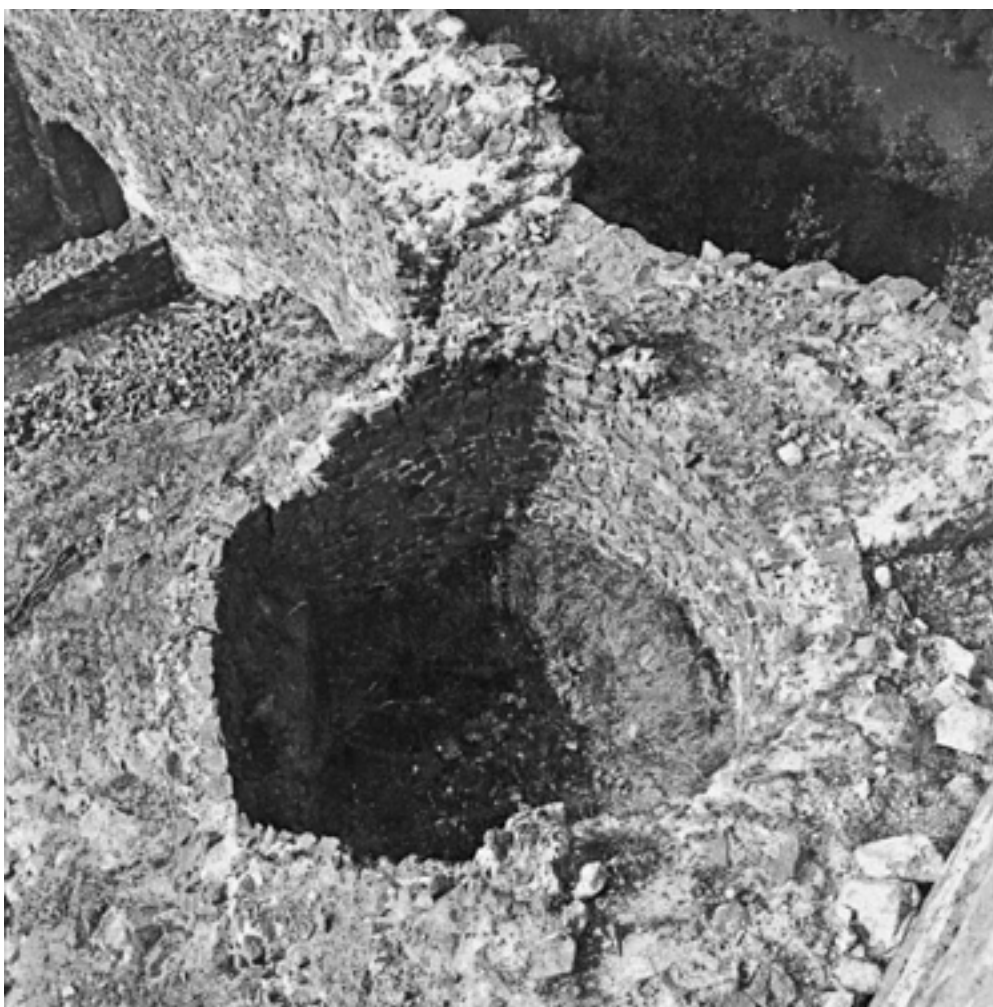
*Sl. 96. Velika cisterna  
u predziđu Glavne kule,  
stanje u toku istraživanja 1981. g.*

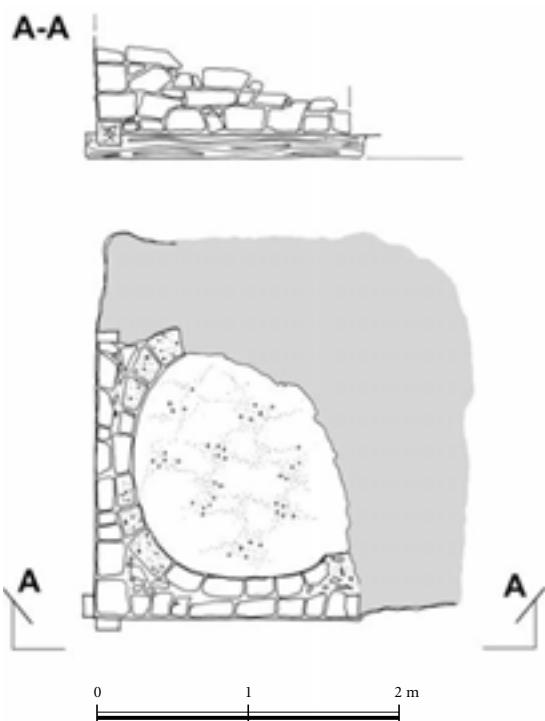
Sl. 101. Ostaci ognjišta u istočnom dvorištu (R 1:50)

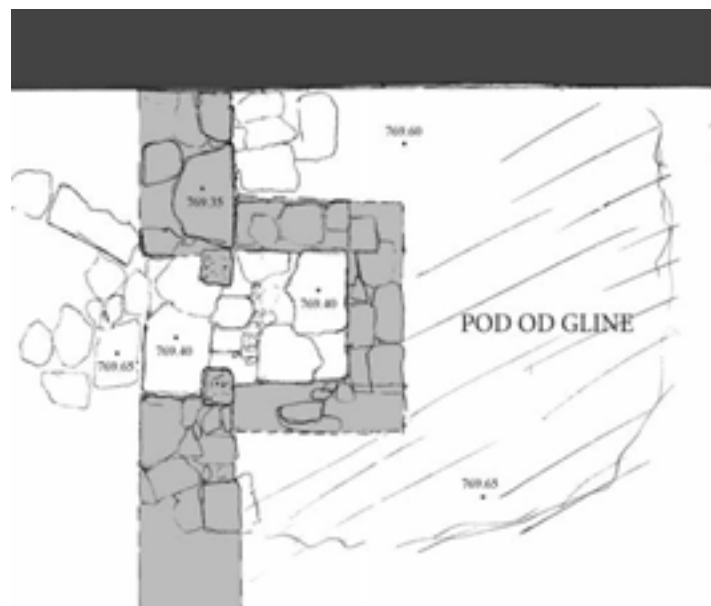
Sl. 102. Ostaci peći u kv. B/8 (R 1:50)
