**ZAMAK**  
MAGLIČ CASTLE

MARKO  
POPOVIĆ

Beograd, 2012

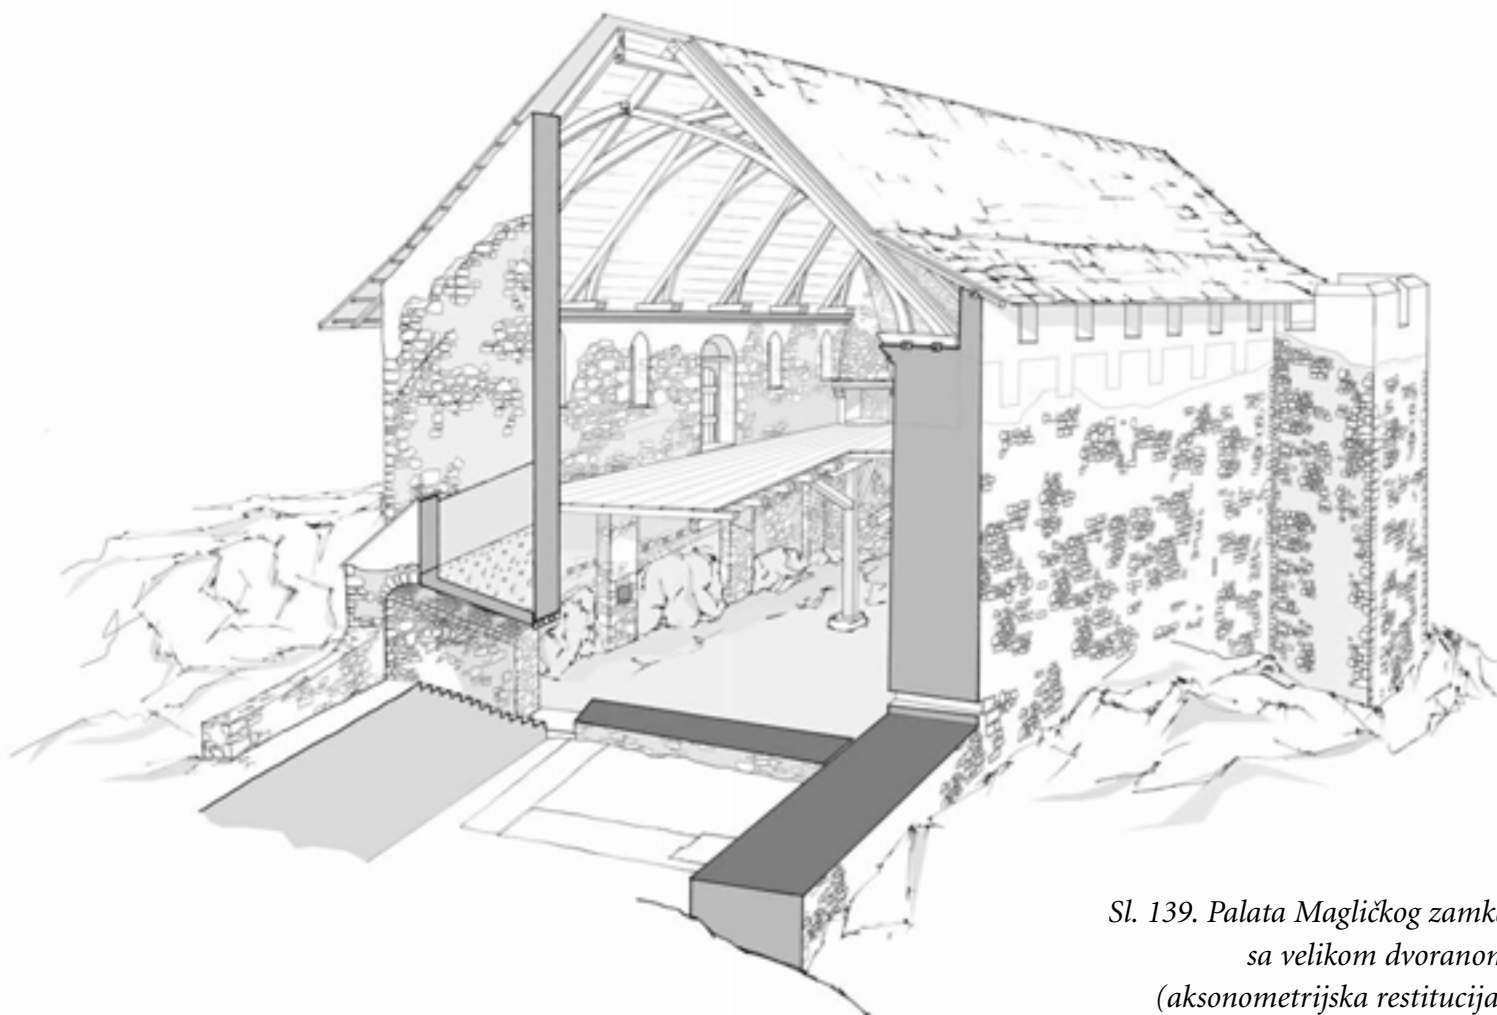
Sl. 139. Palata Magličkog zamka  
sa velikom dvoranom  
(aksonometrijska restitucija)
